EKSPERTYZA BUDOWLANA

DOTYCZĄCA PRZEMIESZCZEŃ SEGMENTÓW BUDYNKU I DEFORMACJI OKIEN ORAZ ŻALUZJI OKIENNYCH WYDZIAŁU PRAWA I ADMINISTRACJI UNIWERSYTETU ŚLĄSKIEGO, ZLOKALIZOWANEGO W KATOWICACH PRZY UL. BANKOWEJ 11b

OBIEKT: WYDZIAŁ PRAWA I ADMINISTRACJI

Katowice, wrzesień 2014

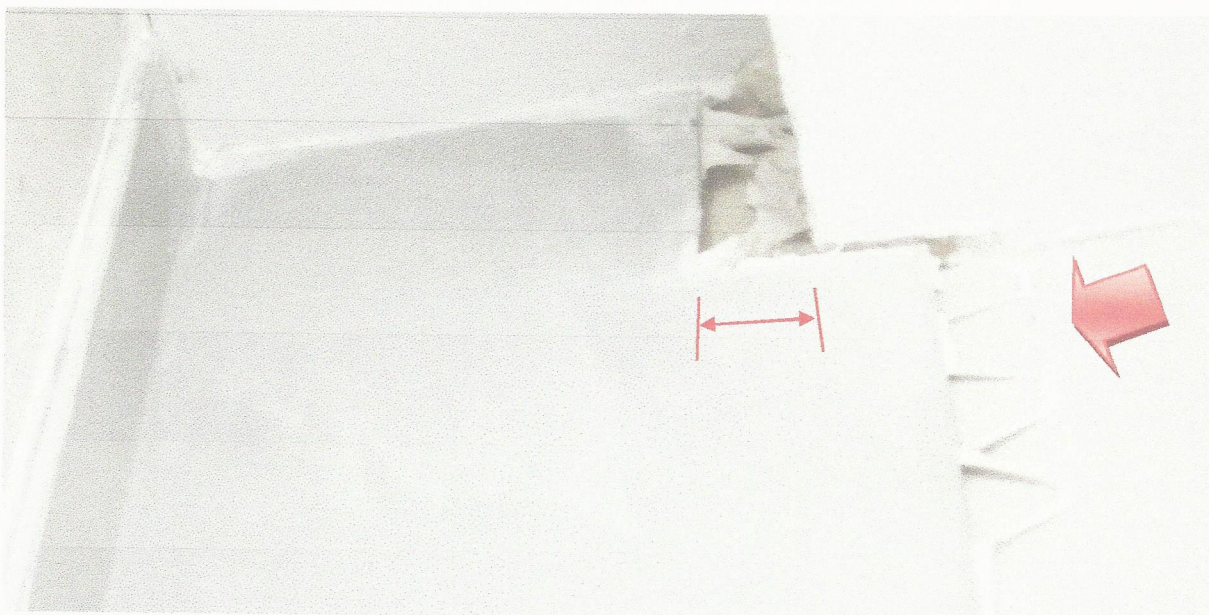
Rys. 17. Przesunięcie listwy maskującej między segmentem południowym i wschodnim

- ❑ Postępowanie wychyleń może powodować uszkodzenia elementów wykończenia w okolicach dylatacji oraz uszkodzenia ciągłości pokrycia dachu. Uszkodzenia te należy na bieżąco naprawiać.

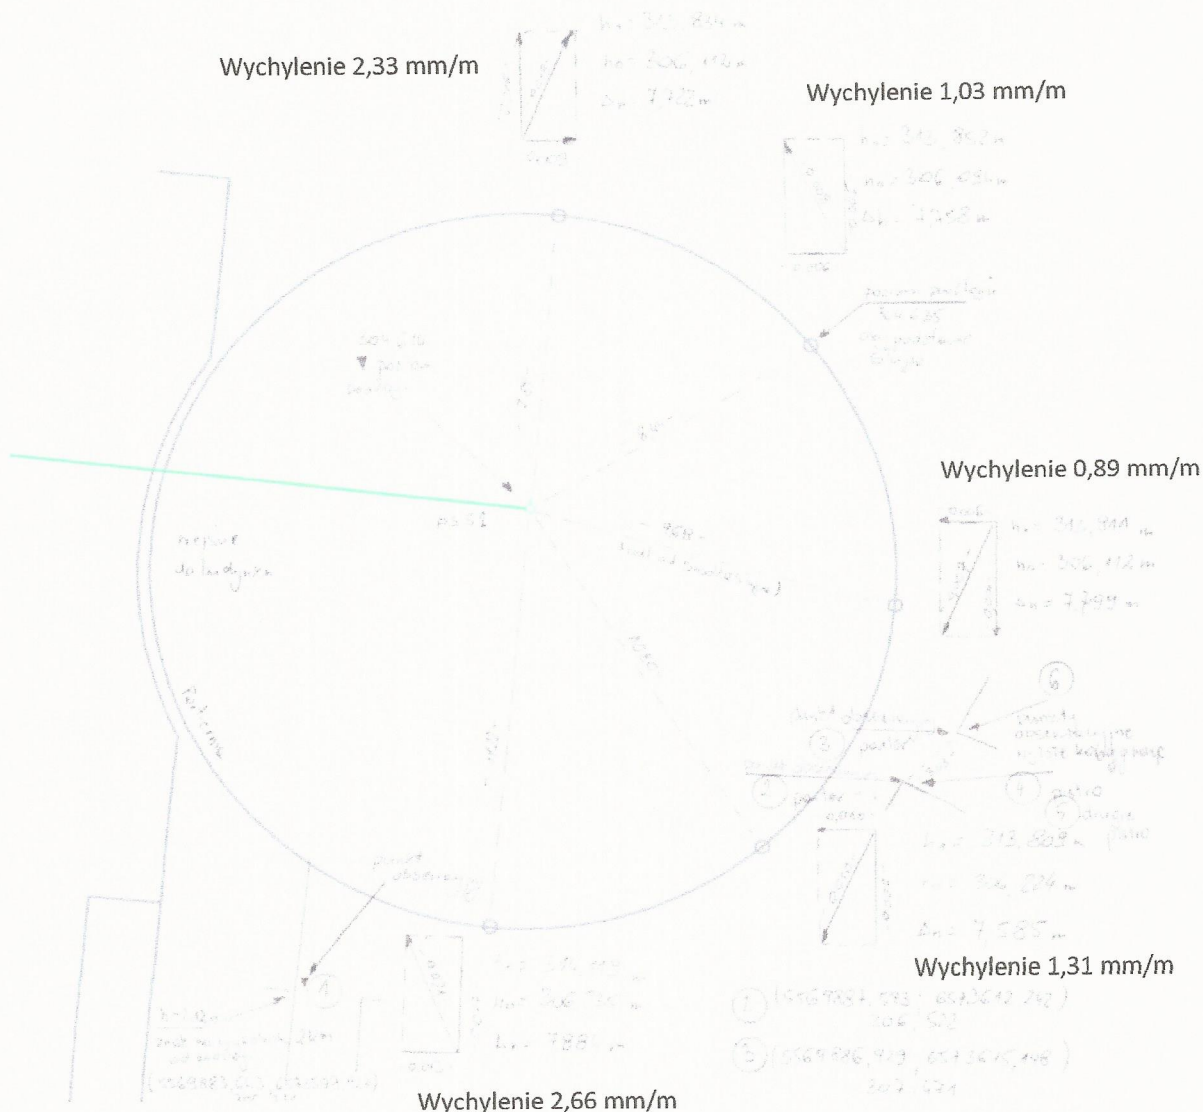
Rys. 31. Pomiar wychyleń stalowych słupów nośnych segmentu środkowego
