EKSPERTYZA BUDOWLANA

DOTYCZĄCA PRZEMIESZCZEŃ SEGMENTÓW BUDYNKU I DEFORMACJI OKIEN ORAZ ŻALUZJI OKIENNYCH WYDZIAŁU PRAWA I ADMINISTRACJI UNIWERSYTETU ŚLĄSKIEGO, ZLOKALIZOWANEGO W KATOWICACH PRZY UL. BANKOWEJ 11b

OBIEKT: WYDZIAŁ PRAWA I ADMINISTRACJI

Katowice, wrzesień 2014

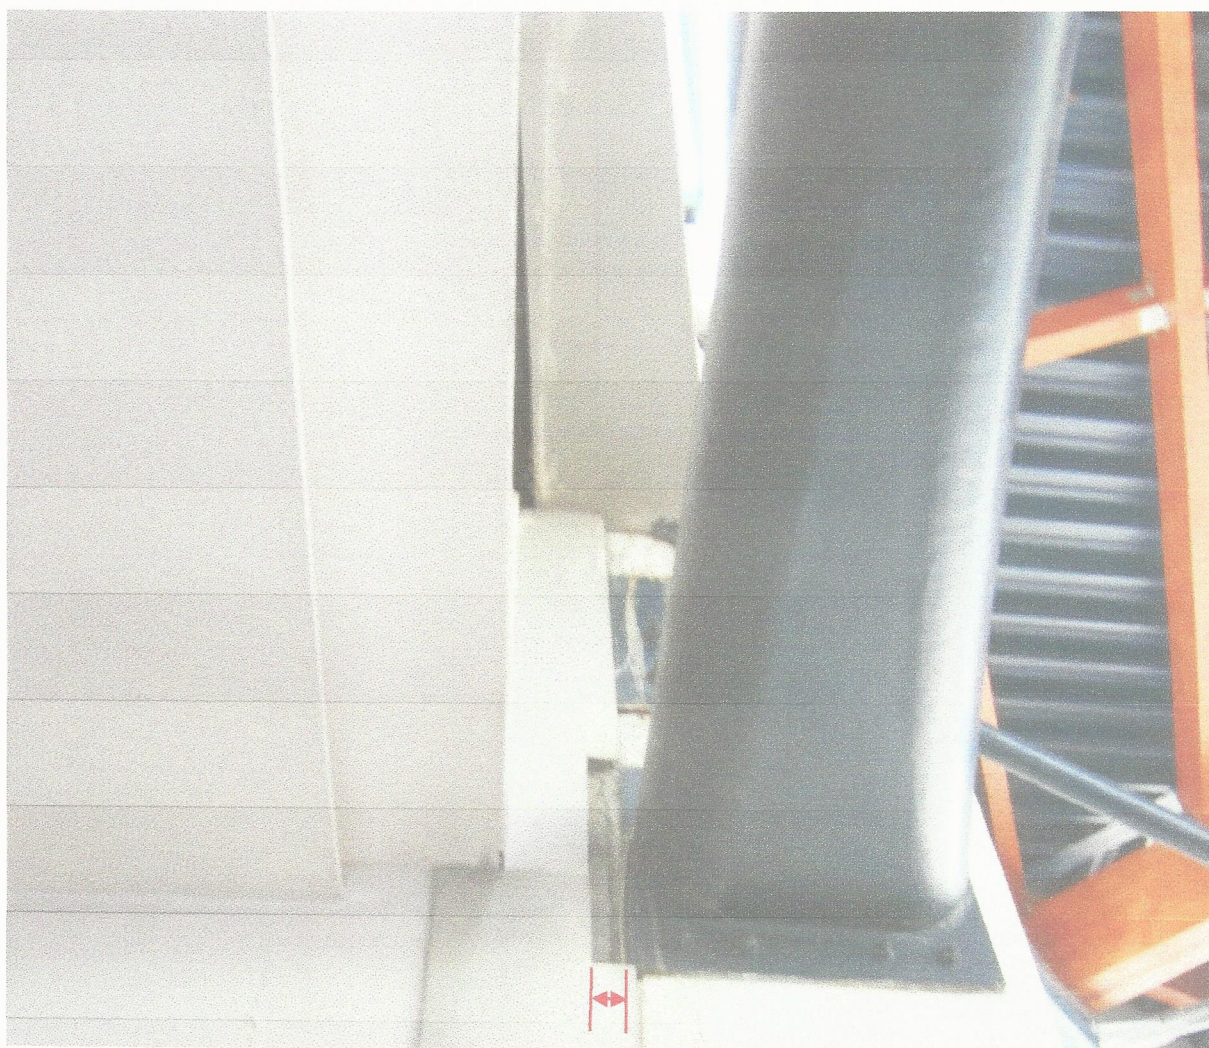
Wizje lokalne prowadzone na obiekcie pozwoliły stwierdzić, że poszczególne segmenty obiektu ulegają przemieszczeniom i obrotom. O fakcie tym świadczą obserwowane rozszerzenia przerw dylatacyjnych oraz listew maskujących w dylatacjach, odspojenia kitów i silikonów w rejonie dylatacji (rys. 16-22). W dolnej kondygnacji garażu na dylatacjach zabudowano ścinki z cegły silikatowej. Ścianki te zostały w znacznym stopniu zarysowane (rys. 23).

Rys. 16. Przesunięcie listwy maskującej między segmentem środkowym i południowym

- ❑ Postępowanie wychyleń może powodować uszkodzenia elementów wykończenia w okolicach dylatacji oraz uszkodzenia ciągłości pokrycia dachu. Uszkodzenia te należy na bieżąco naprawiać.

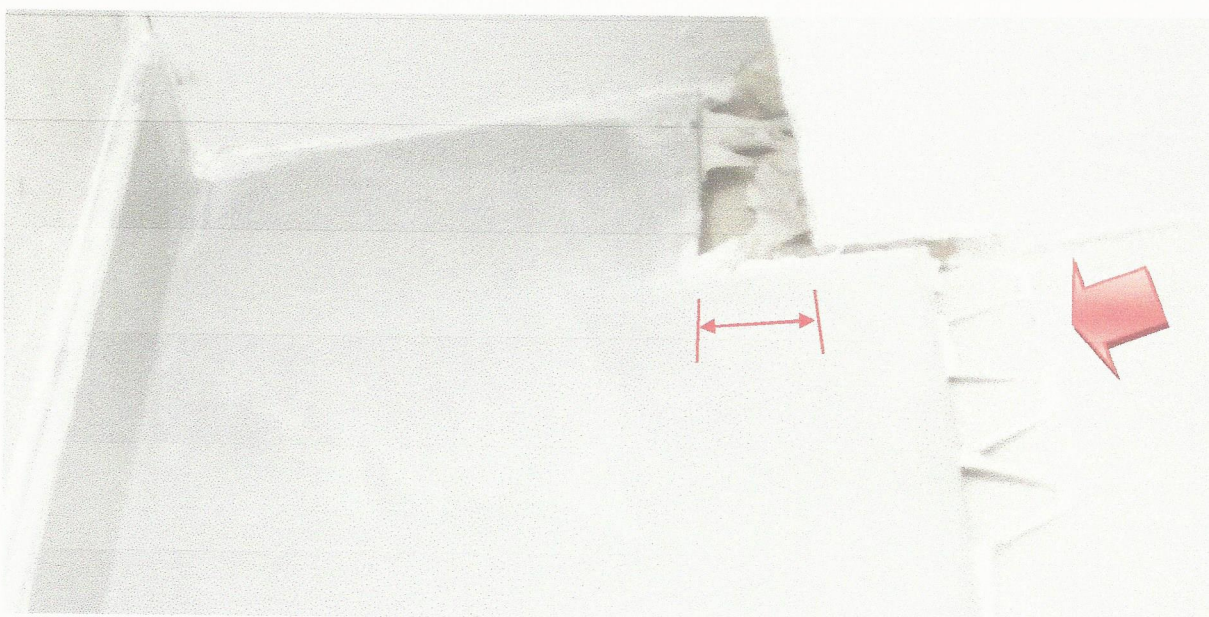
Rys. 17. Przesunięcie listwy maskującej między segmentem południowym i wschodnim

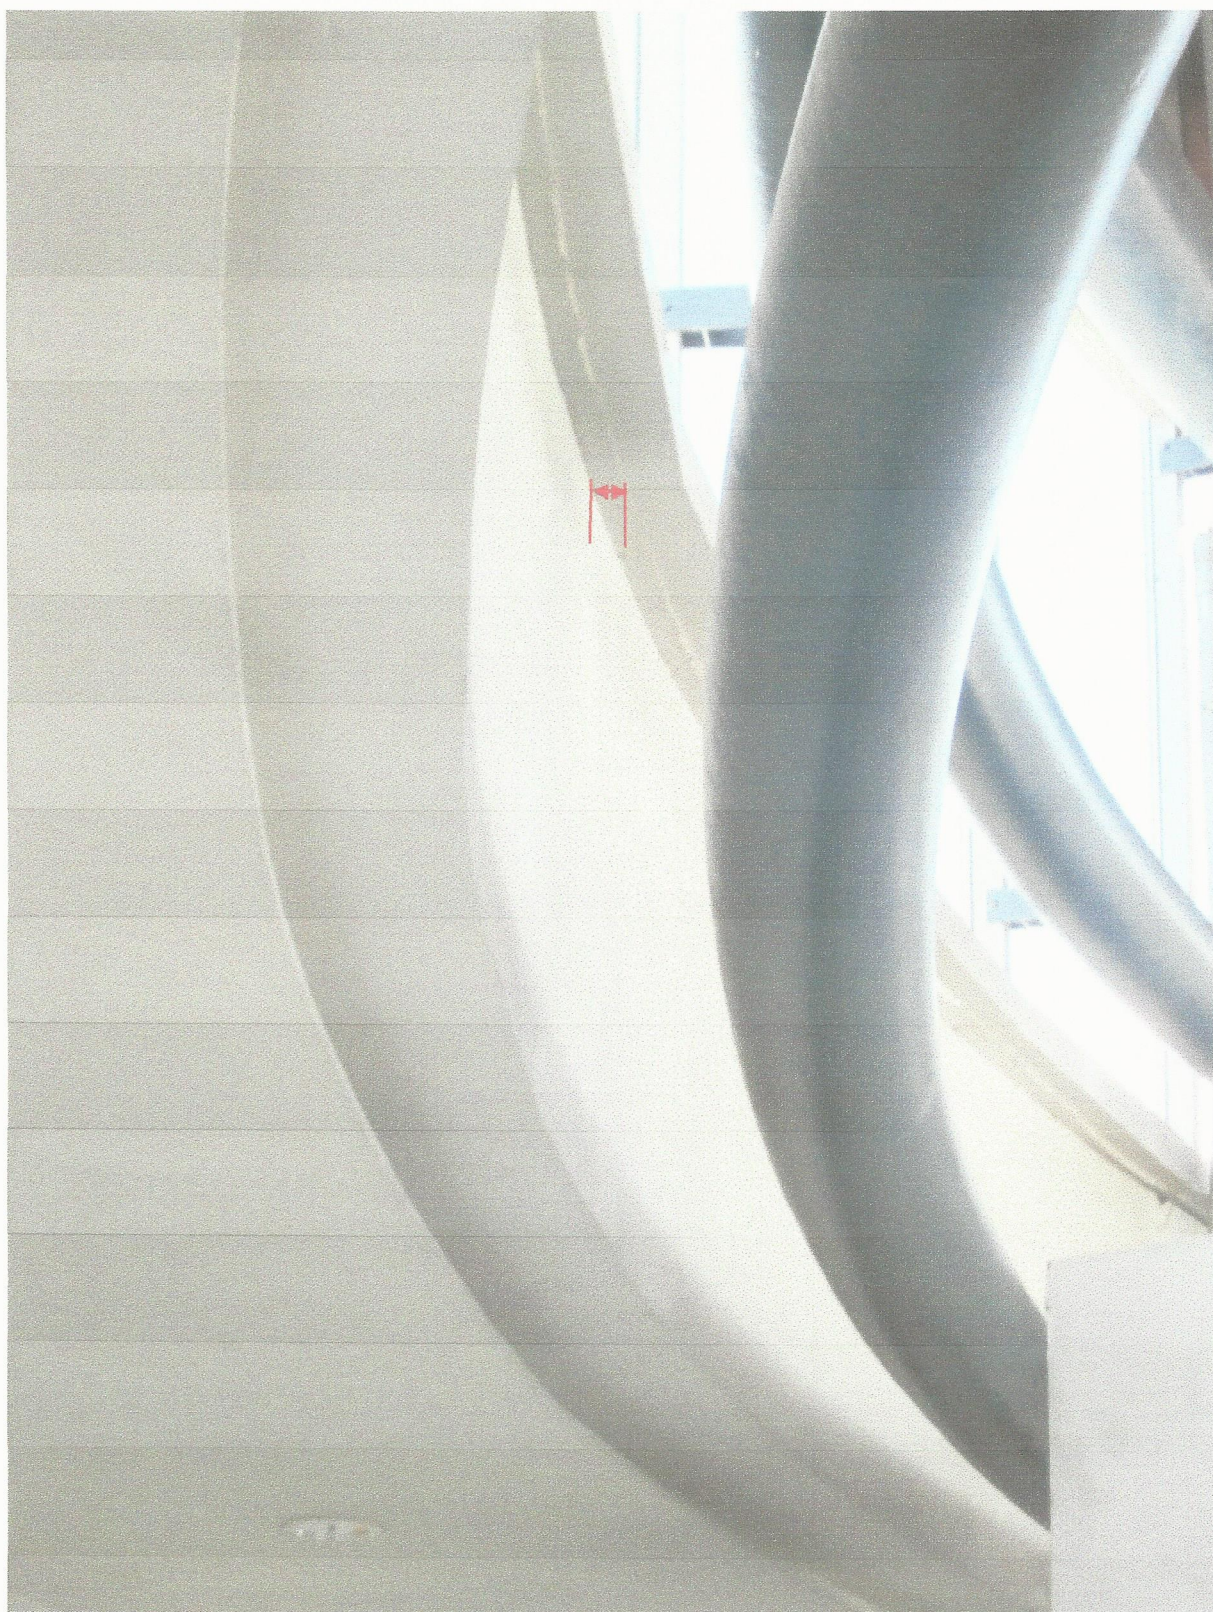
Rys. 18. Przesunięcie w rejonie pierścienia górnego między segmentem środkowym i południowym

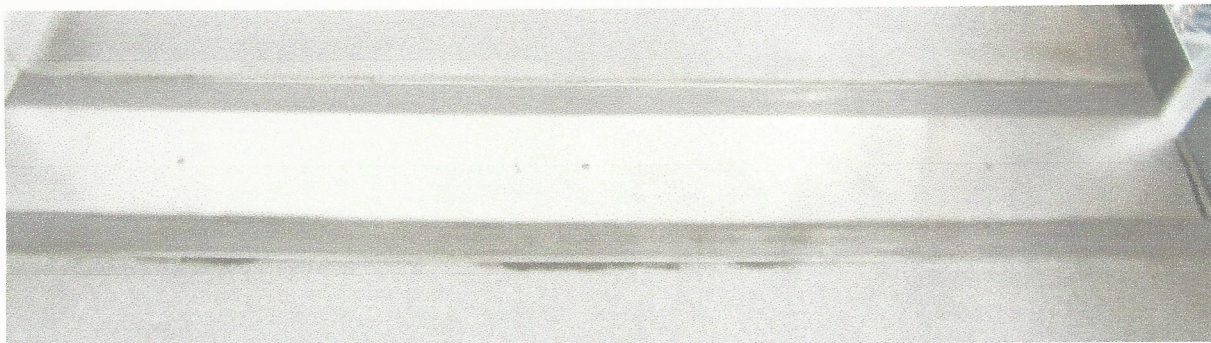
Rys. 19. Uszkodzenia dylatacji między segmentem północnym i środkowym

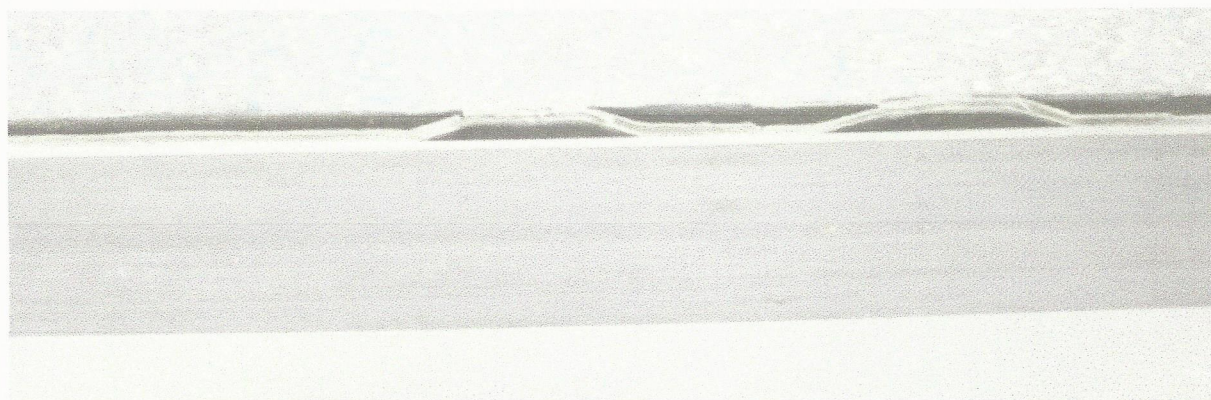
Rys. 20. Rozszczelnienie dylatacji między segmentem środkowym i południowym

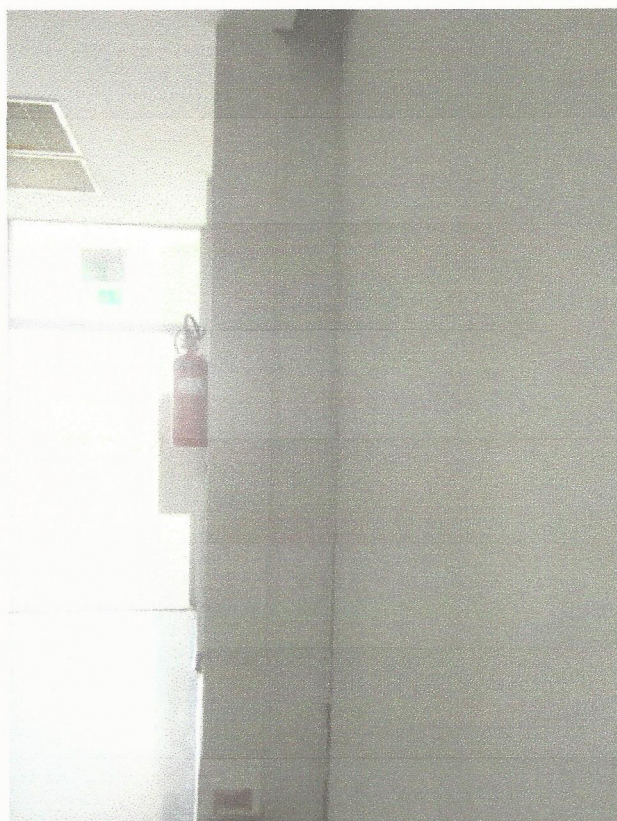
Rys. 21. Rozwarcie dylatacji między segmentem środkowym i południowym

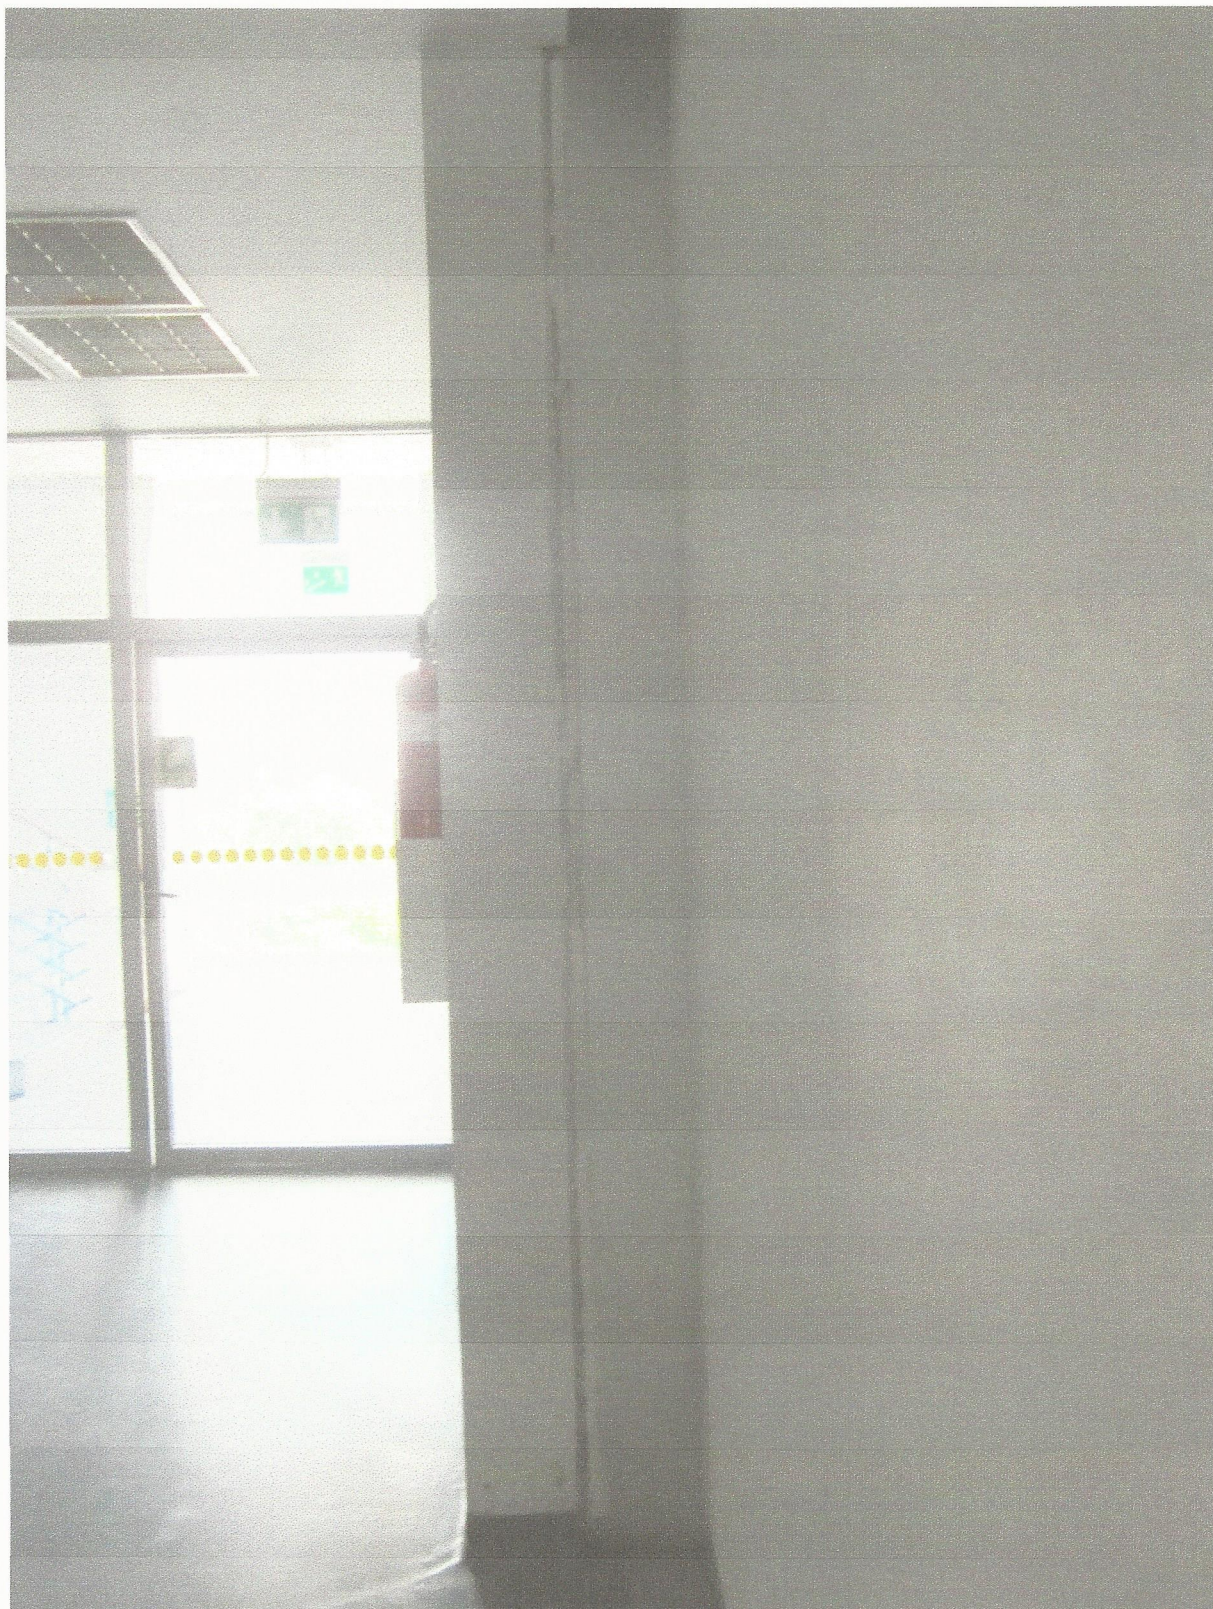
Rys. 22. Rozwarcie dylatacji między segmentem środkowym i południowym na staniej kondygnacji

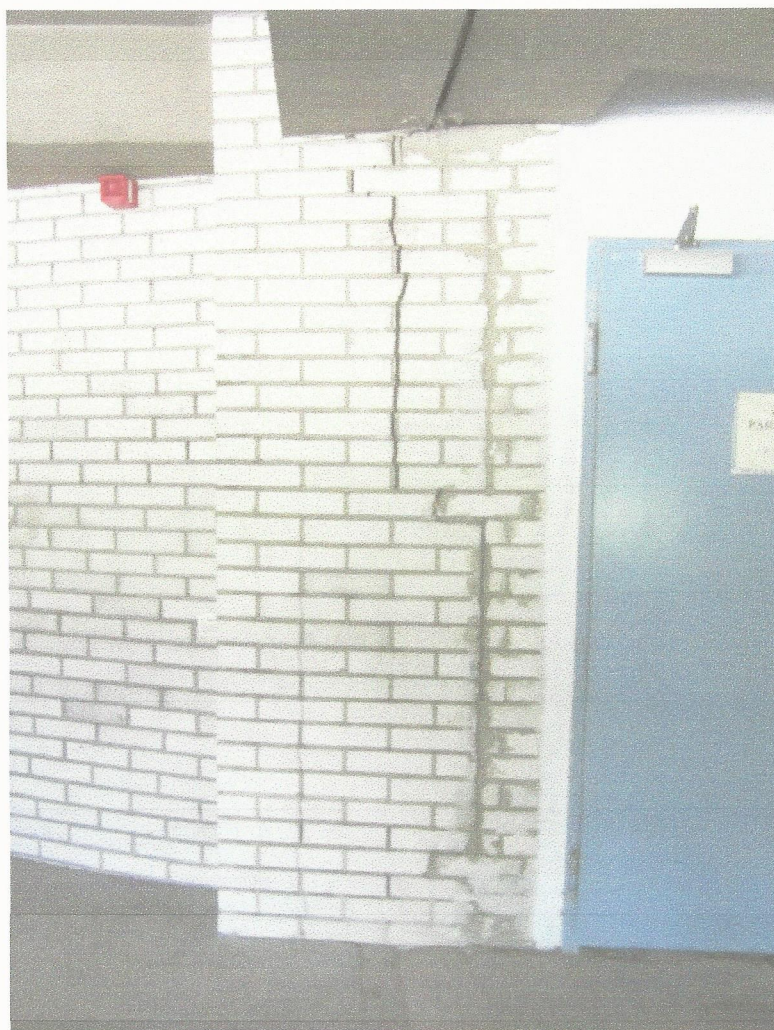
Rys. 23. Zarysowanie ścianki zabudowanej w garażu na dylatacji segmentem środkowym i południowym

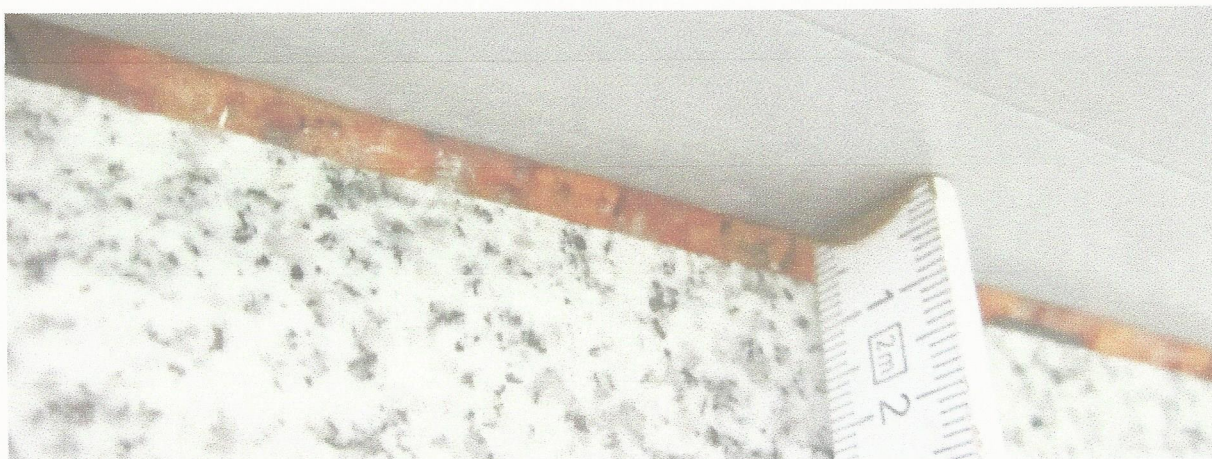
Podczas oględzin stwierdzono uszkodzenia mocowania ślusarki okiennej. Okna wykazują tendencję do przemieszczania (nie są odpowiednio zakotwione). Pod naciskiem dłoni przemieszczają się o kilka milimetrów (5-6 mm). Swobodne przemieszczenia okien pozwalają na deformacje płaszczyzny okien pod wpływem zmian temperatury zewnętrznej i wewnętrznej. Powstają nawet szczeliny między oknem i parapetem (rys. 24 i 25). Deformacje te są zmienne w zależności od pory roku i powodują wyginanie żaluzji weneckich mocowanych do okien (rys. 26). W najgorszym stanie znajdują się okna zabudowane w pomieszczeniach 2.21, 2.22, 2.23 i 2.24. Stwierdzono również odspojenia ścian działowych od ściany zewnętrznej i uszkodzenia ścian wypełniających pod oknami.

Rys. 24. Deformacja okien na skutek złego mocowania

Przyczyną uszkodzenia żaluzji weneckich jest niewłaściwy montaż okien i brak skutecznych dylatacji wzdłuż ich długości. Okna nie są kotwione wzdłuż długości i ulegają swobodnym deformacjom związanym z odkształceniami termicznymi oraz pod wpływem parcia i ssania wiatru. Deformacje te powodują zmiany położenia prowadnic i w efekcie deformacje samych żaluzji. Podczas montażu nie zastosowano się do wytycznych projektu [1.2] gdzie zamieszczono zapis: "z uwagi na występowanie pasów okiennych o znacznych długościach, należy przewidzieć systemowe dylatacje technologiczne. Obróbki, uszczelnienia i wykończenia systemowe". Dylatacji takich nie wykonano, a sam montaż jest nieodpowiedni.

Konieczne będzie kotwienie okien w strefie środkowej, co wymagać będzie demontażu parapetów i wykonaniu konstrukcji wsporczej montowanej do stropów (od góry i od dołu). Podczas kotwienia okien należy uzupełnić braki izolacji wokół okien. Przyjęte rozwiązanie kotwienia należy skonsultować z producentem ślusarki okiennej. Należy uzyskać zapewnienie, że przy braku dylatacji, kotwienie okien nie spowoduje uszkodzeń (np. oszklenia) ze względu na kumulację naprężeń termicznych.

Okna zamontowane są w sposób niewłaściwy. Należy jak najszybciej wykonać korekty montażu zgodnie z zaleceniami podanymi w punkcie 7.2. wykonując w pierwszej kolejności korektę montażu w oknach gdzie już stwierdzono deformację i występują uciążliwości w użytkowaniu. Niewykonanie dodatkowego kotwienia okien może w przyszłości spowodować ich uszkodzenie (np. oszklenia) lub uszkodzenia istniejącego mocowania i wypadnięcia ślusarki. Należy liczyć się z występującymi deformacjami w kolejnych oknach, które należy sukcesywnie usuwać.

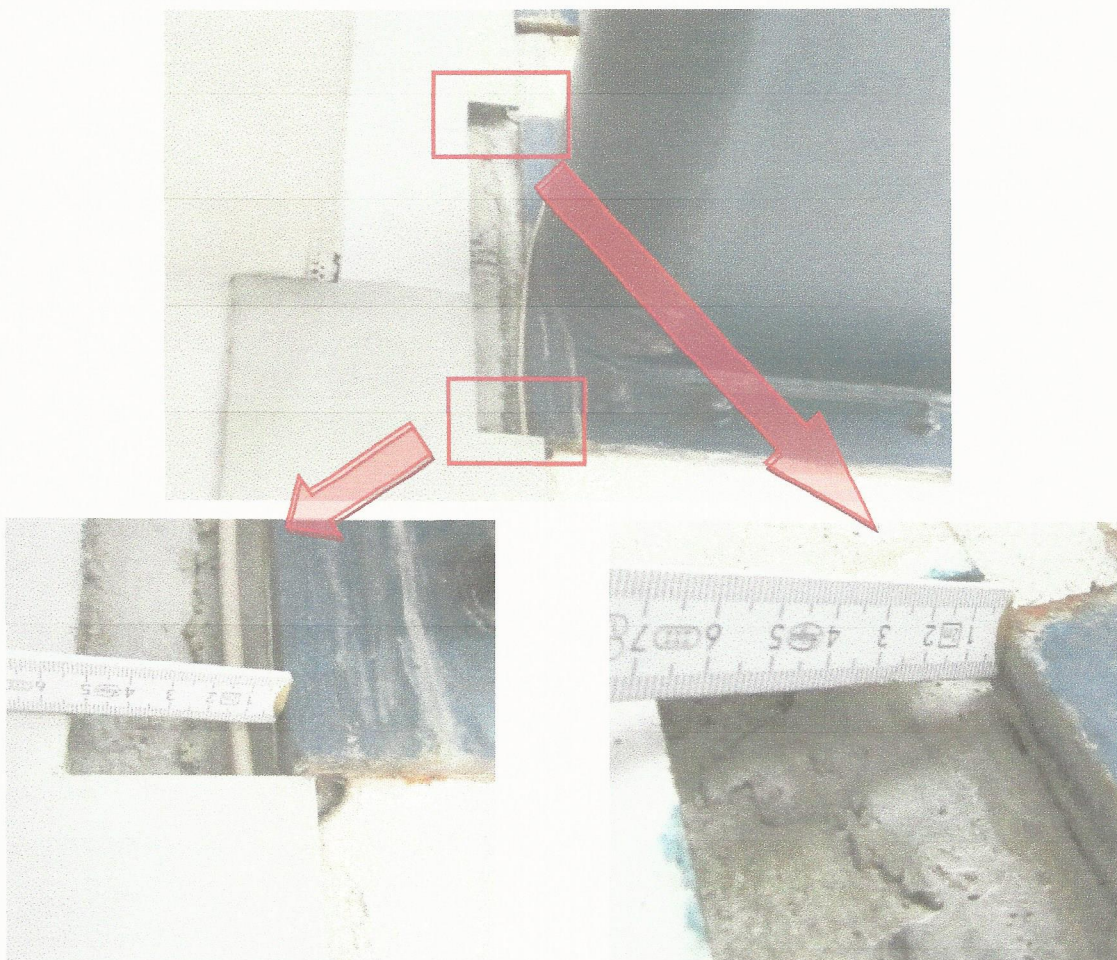
Rys. 27. Pomiar przemieszczenia listwy dylatacyjnej względem stalowego pierścienia podporowego konstrukcji dachu nad segmentem holu (dylatacja między segmentem południowym a środkowym)

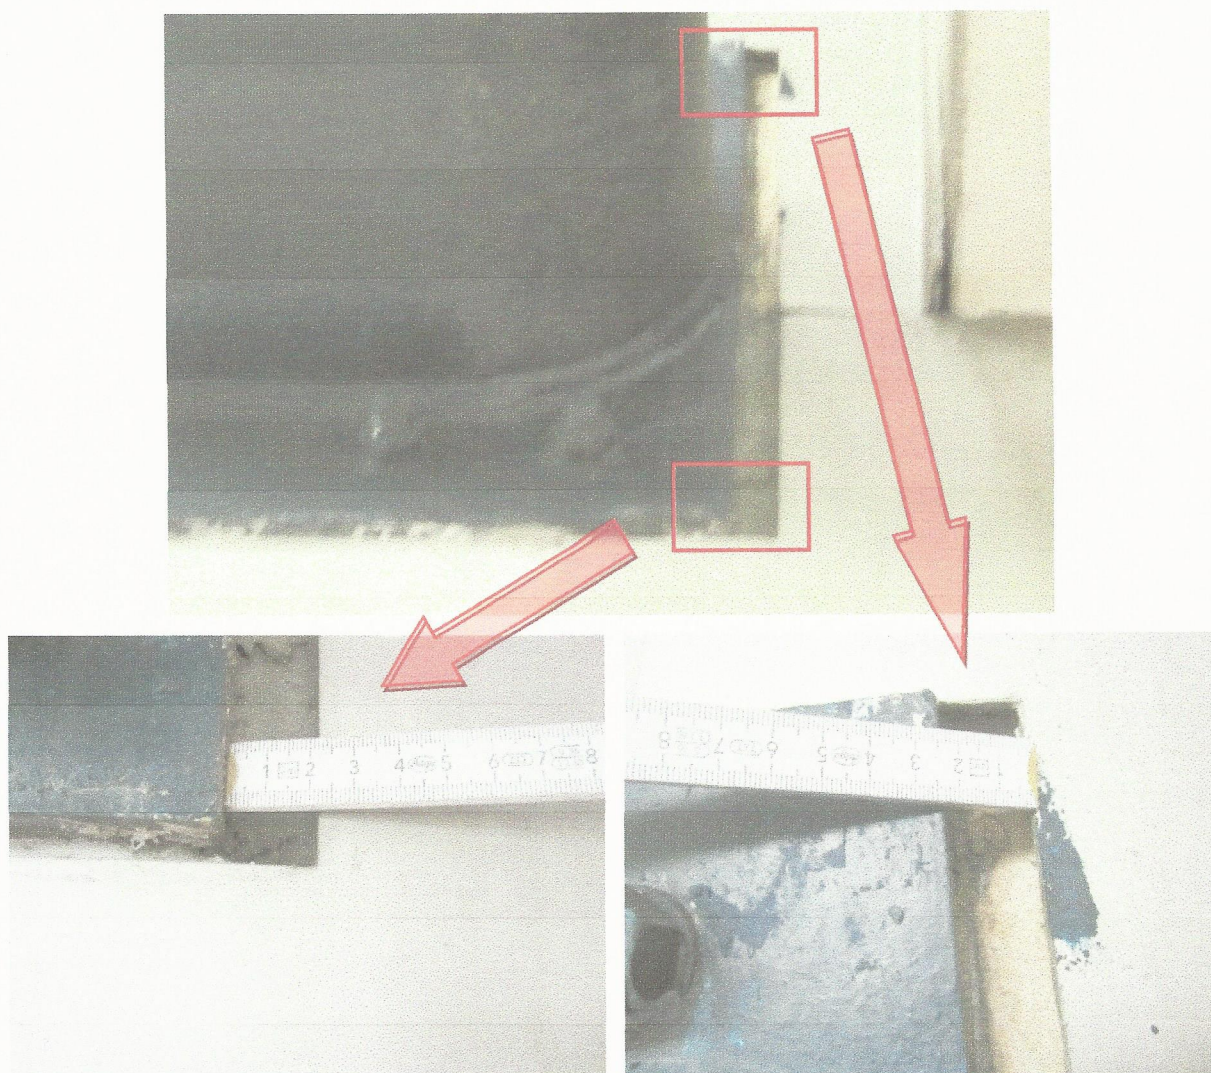
W ramach niniejszej ekspertyzy wykonano badania bezpośrednie oraz pomiary geodezyjne wychyleń budynku Wydziału Prawa i Administracji UŚ. Badania bezpośrednie polegały na pomiarze przemieszczeń w okolicach dylatacji i pomiarze wychyleń poziomą automatyczną. Zmierzono przemieszczenie listwy maskującej dylatację między segmentem środkowym i południowym w rejonie mocowania do żelbetowego pylonu stalowego pierścienia pod konstrukcją przekrycia rotundy. Stwierdzono, że w dolnej części blachy mocującej przemieszczenie wynosi 54 mm, a w górnej 64 mm (rys. 27). Podobny pomiar wykonano w dylatacji między segmentem środkowym i północnym, lecz tam przemieszczenia były mniejsze. W dolnej części blachy mocującej uzyskano przemieszczenie rzędu 21 mm, a w górnej 23 mm (rys. 28).

Rys. 28. Pomiar przemieszczenia listwy dylatacyjnej względem stalowego pierścienia podporowego konstrukcji dachu nad segmentem holu (dylatacja między segmentem północnym a środkowym)

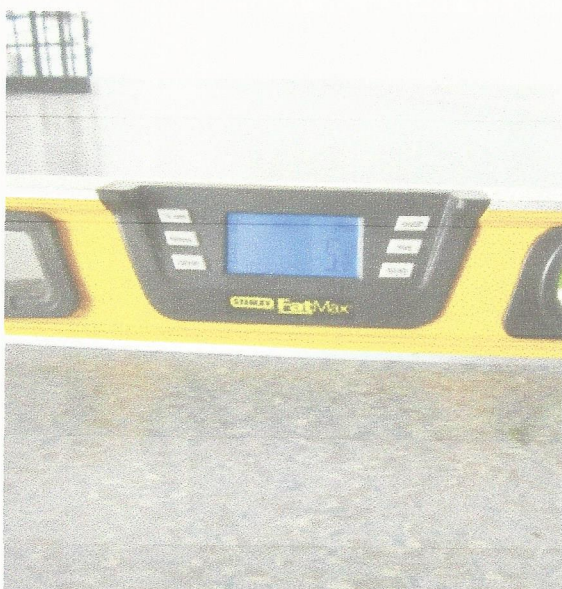
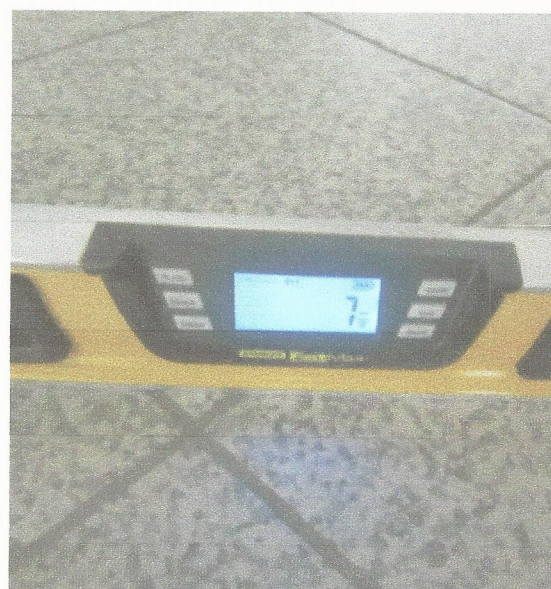
Przeprowadzono również pomiary wy poziomowania stropów i pionowości ścian przy pomocy automatycznej poziomicy. Badania takie są zgrubne (obejmują jedynie lokalny pomiar) i należy pamiętać, że mogą być obarczone błędem wynikającym z niedokładności wykonania ścian i wypraw oraz ugięć stropów. W badaniach stropów uzyskano nachylenia rzędu 5-7 mm/m (rys. 29), natomiast w badaniach ścian 3-7 mm/m (rys. 30).

Rys. 29. Nachylenie badanych stropów Wydziału Prawa i Administracji UŚ

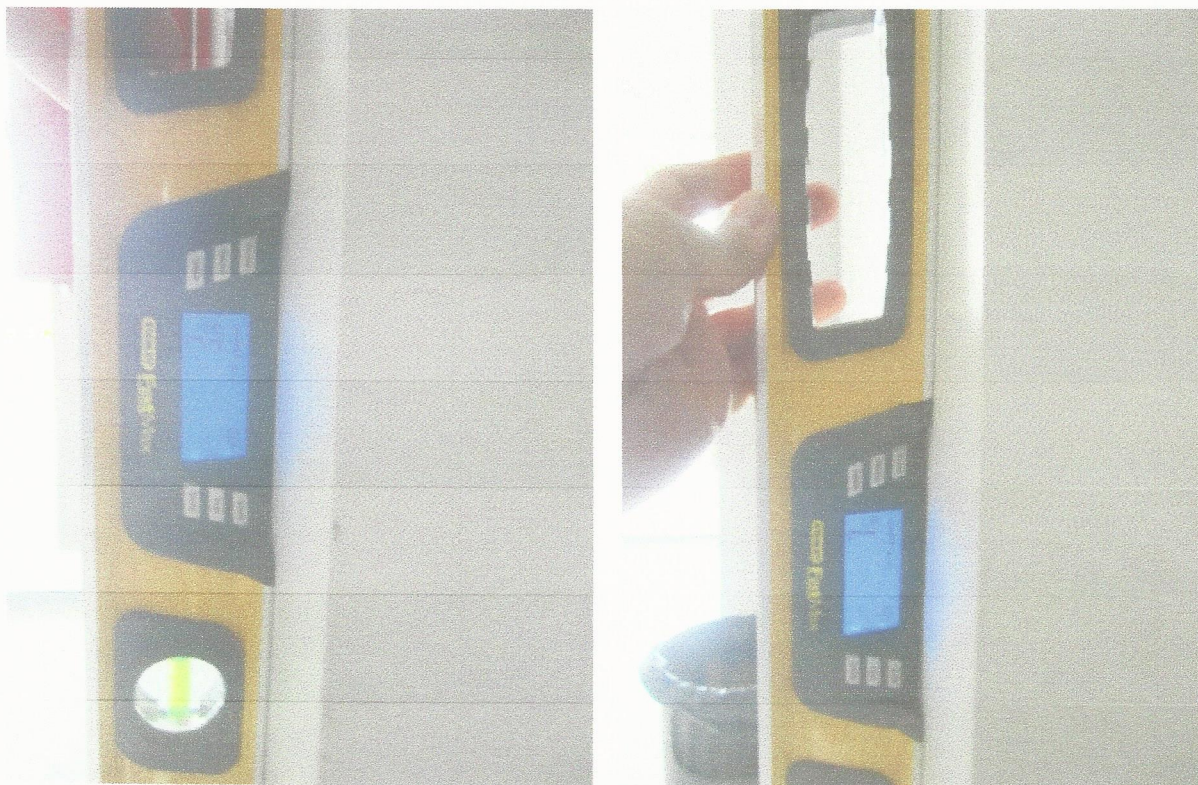
Rys. 30. Nachylenie badanych ścian Wydziału Prawa i Administracji UŚ

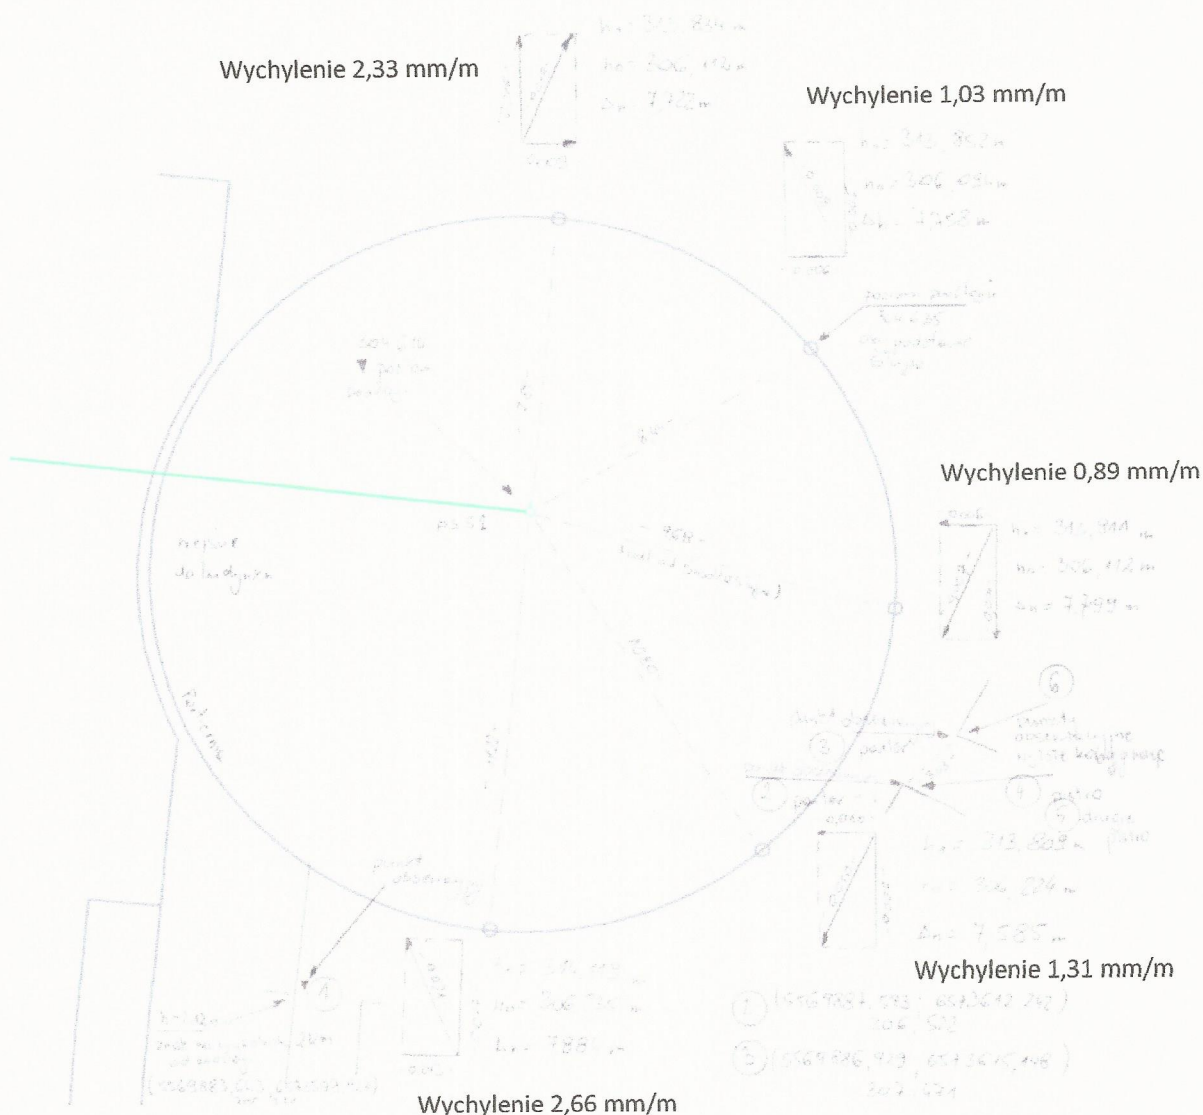
Rys. 31. Pomiar wychyleń stalowych słupów nośnych segmentu środkowego

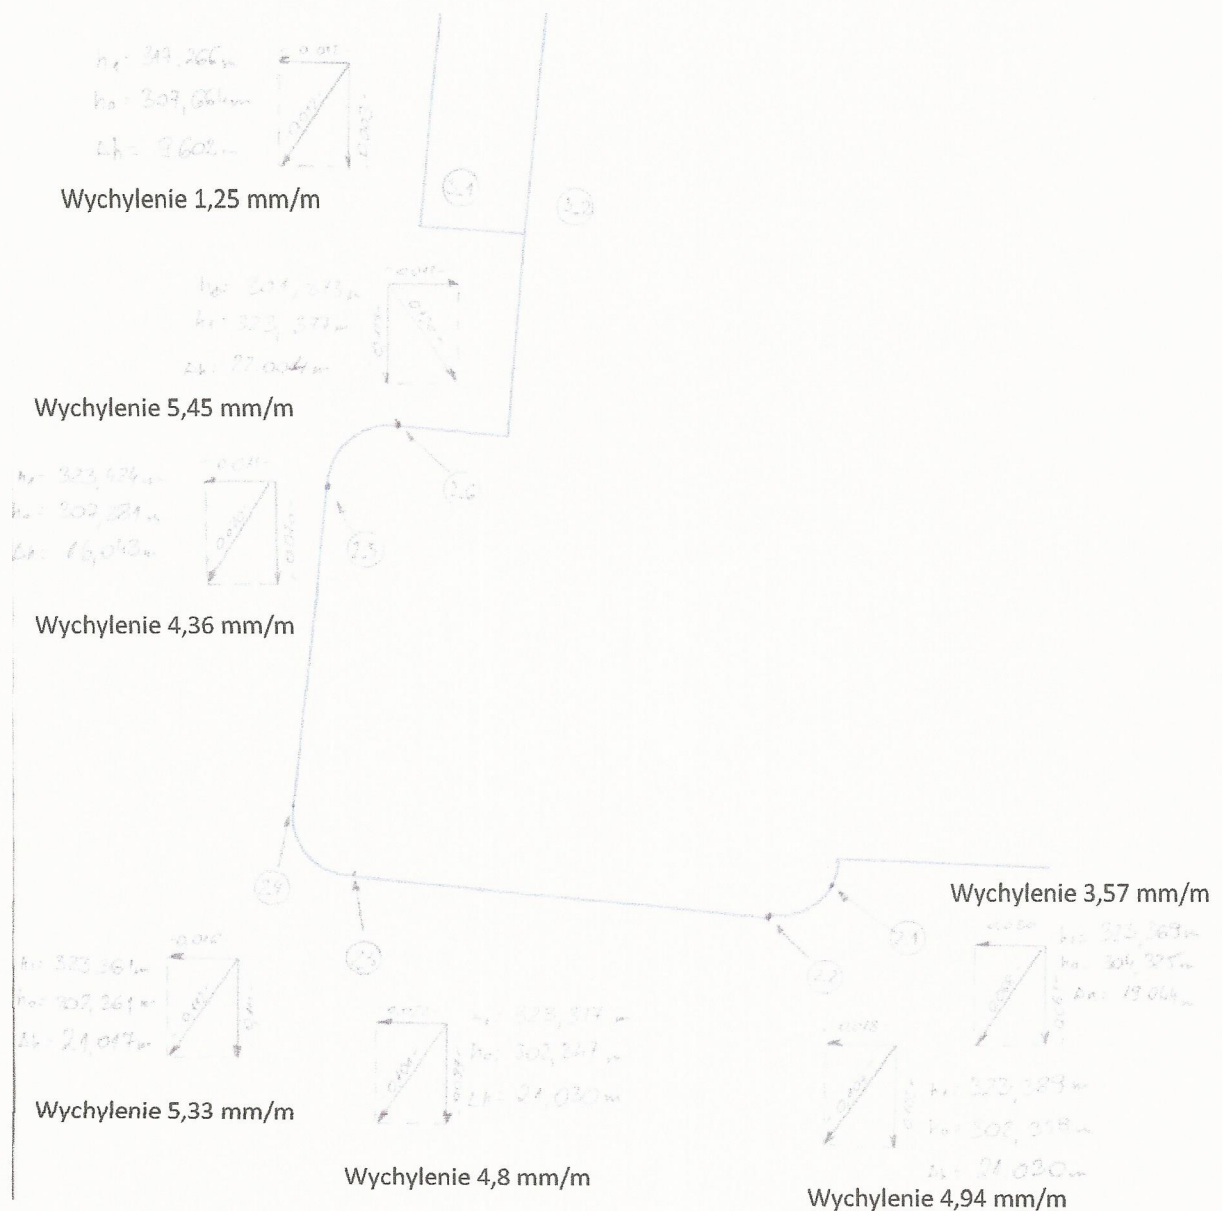
Na rys. 33 pokazano wychYLENIA elewacji w okolicy wejścia głównego do budynku. WychYLENIA elewacji segmentu południowego są podobne jak narożnika południowo-

Rys. 32. Pomiar wychylenia elementów południowo-zachodniego narożnika segmentu południowego

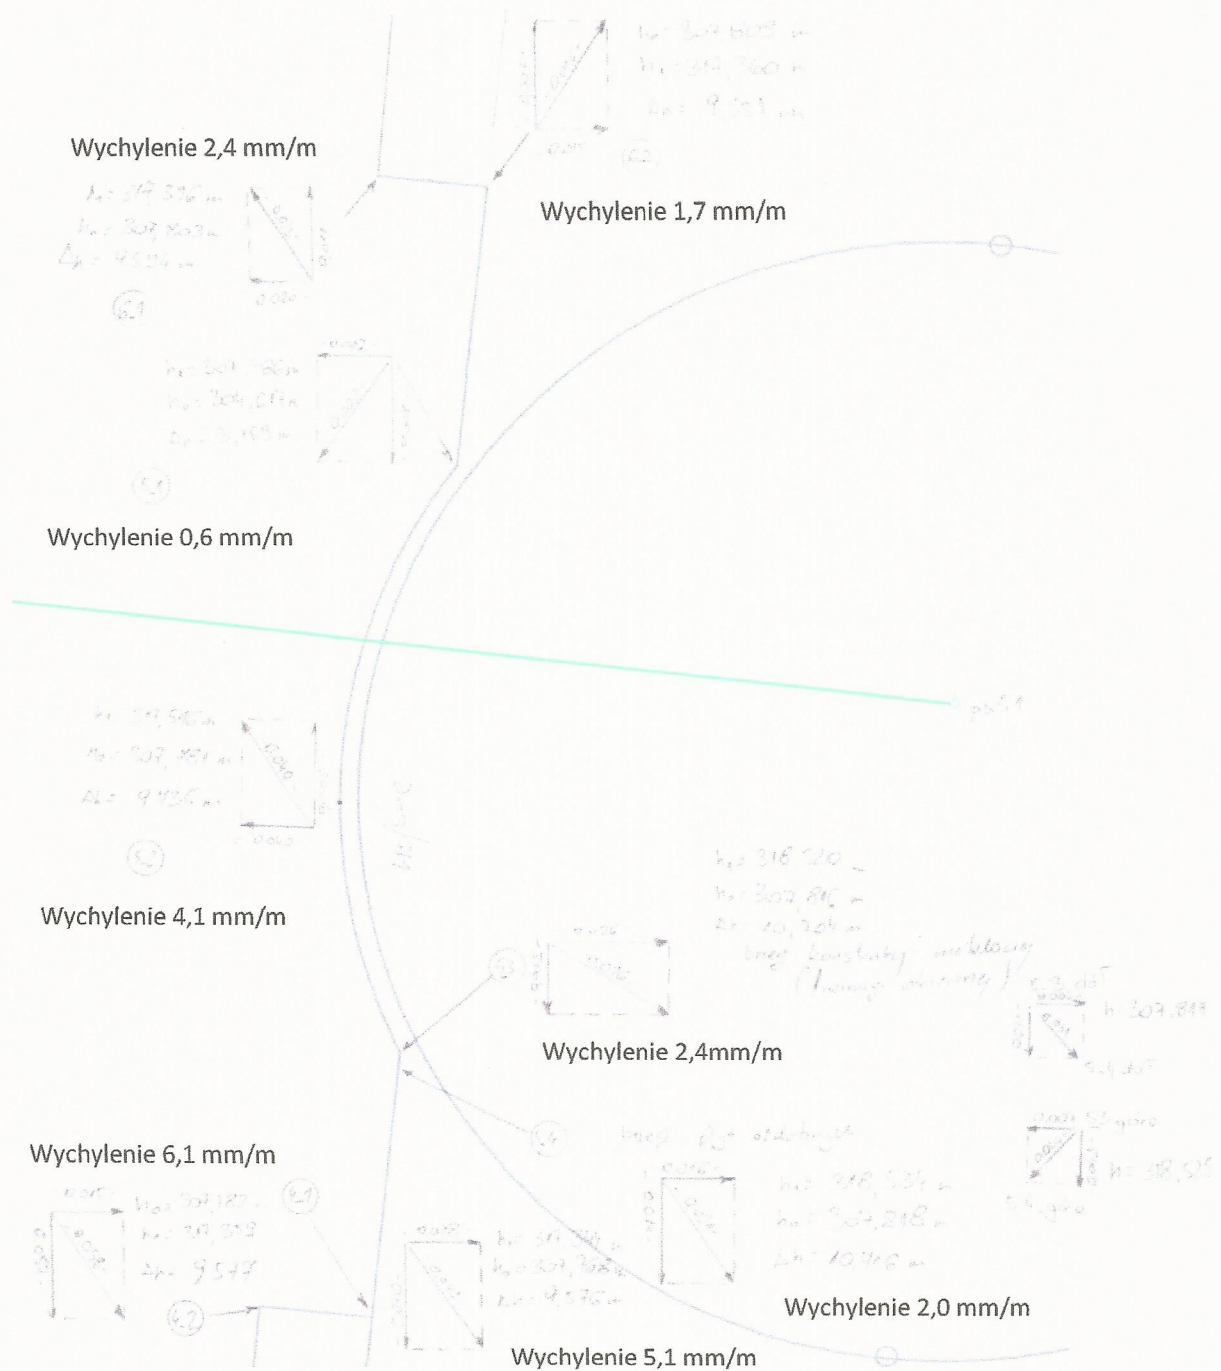
zachodniego tego segmentu (rys. 32). Wychylenia elewacji segmentu środkowego są mniejsze (0,6-4,1 mm/m), natomiast wychylenia elewacji segmentu północnego wynoszą 1,7÷2,4 mm/m.

Rys. 33. Pomiar wychylenia elementów części środkowej elewacji frontowej budynku
