EKSPERTYZA BUDOWLANA

DOTYCZĄCA PRZEMIESZCZEŃ SEGMENTÓW BUDYNKU I DEFORMACJI OKIEN ORAZ ŻALUZJI OKIENNYCH WYDZIAŁU PRAWA I ADMINISTRACJI UNIWERSYTETU ŚLĄSKIEGO, ZLOKALIZOWANEGO W KATOWICACH PRZY UL. BANKOWEJ 11b

OBIEKT: WYDZIAŁ PRAWA I ADMINISTRACJI

Katowice, wrzesień 2014

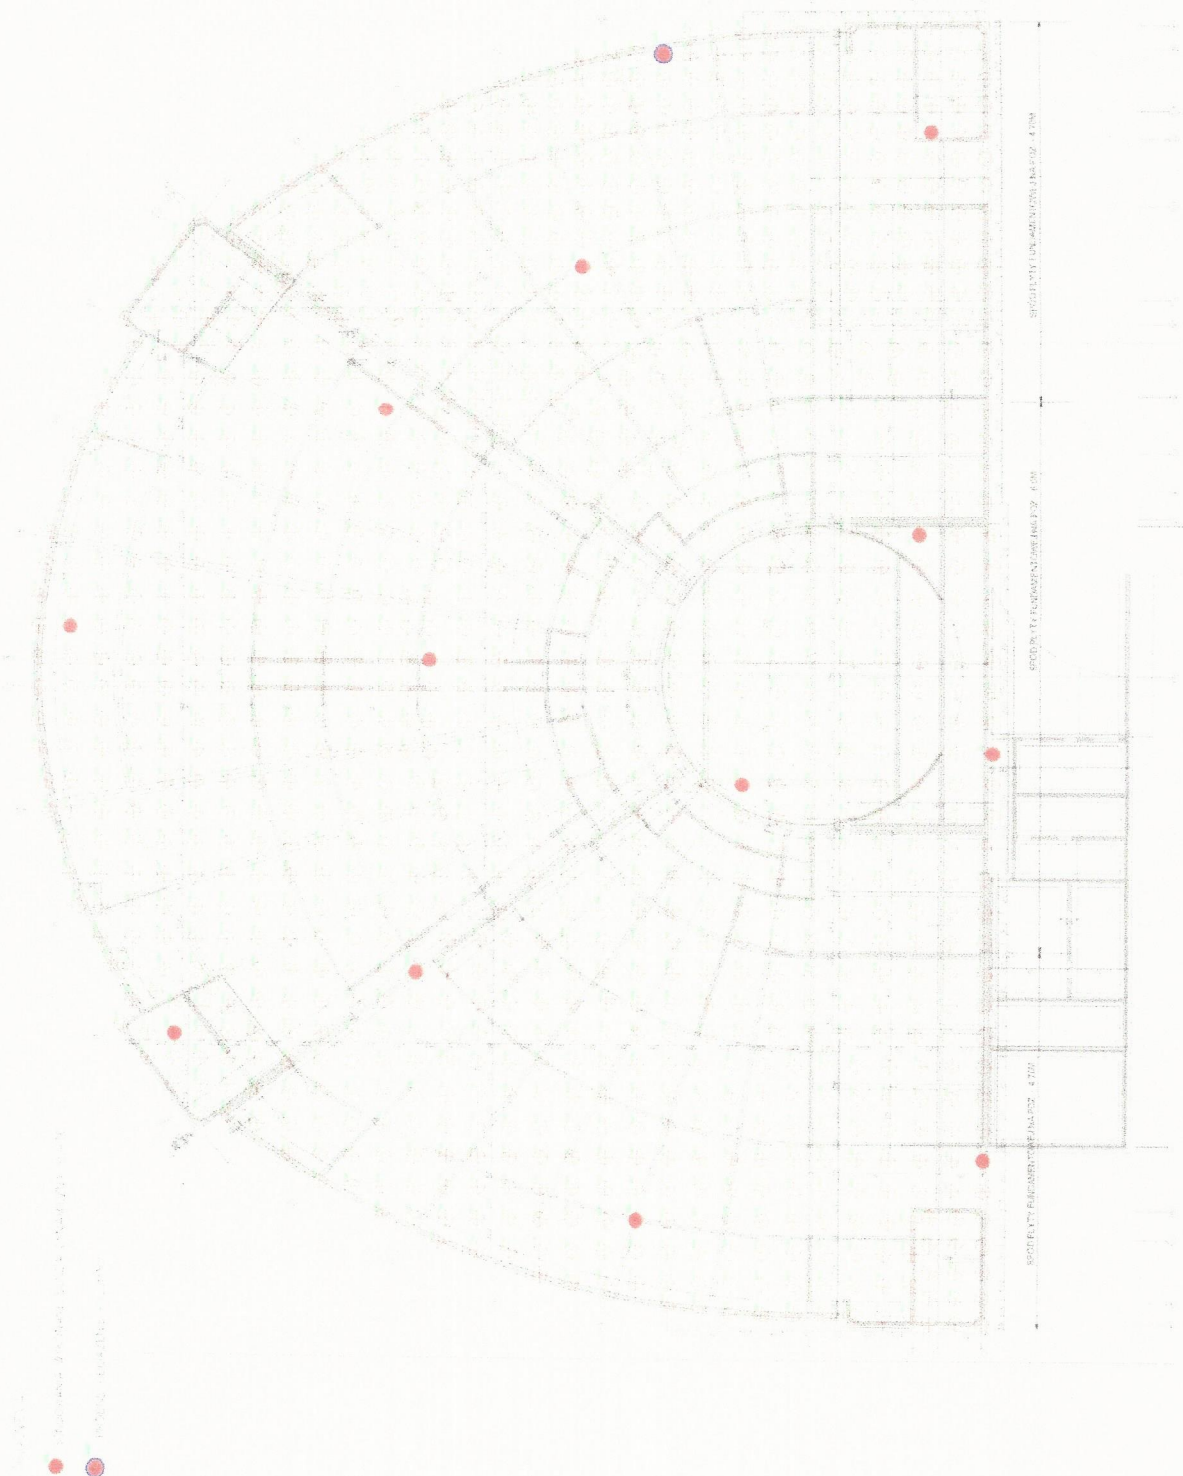
Rys. 12. Lokalizacja kolumn kamiennych wraz z zaznaczeniem miejsc badania sondom dynamiczną (czerwone koła) i miejsc próbnego obciążenia (czerwone koło z niebieskim okręgiem) [1.5]

Po wykonaniu kolumn kamiennych przeprowadzono próbne obciążenie jednej kolumny (nr 520 - rys 12) i kontrolę stopnia zagęszczenia 9 kolumn metodą sondowań sondą dynamiczną SD-30. W próbnym obciążeniu kolumny nr 520 przyjęto, na podstawie metody Priebego, że kolumny wewnętrzne przenoszą 60% obciążenia, a kolumny zewnętrzne (w tym kolumna nr 520) 80% obciążenia kolumn wewnętrznych [1.7]. W ten sposób przyjęto, że obciążenie równe rzeczywistemu wyniesie 194 kN na jedną kolumnę. Badanie prowadzono w dwóch cyklach: cykl pierwszy obejmował obciążenie do poziomu 150% przyjętego obciążenia na jedną kolumnę, następnie, po odciążeniu zrealizowano drugi cykl obciążenia do poziomu 175% przyjętego obciążenia na jedną kolumnę. Przy poziomie 175% przyjętego obciążenia uzyskano poziom przejmowania obciążenia przez kolumnę równy 138,6 kN/m². W projekcie [1.2] jako poziom przejmowania obciążeń przyjęto 165 kN/m². Na rys. 14 pokazano krzywe osiadania kolumny nr 520, a na rys. 15 krzywą uzyskaną z cyklu pierwszego badań porównano z wynikami obliczeń metodą Priebego (przy użyciu programu VIBRI).

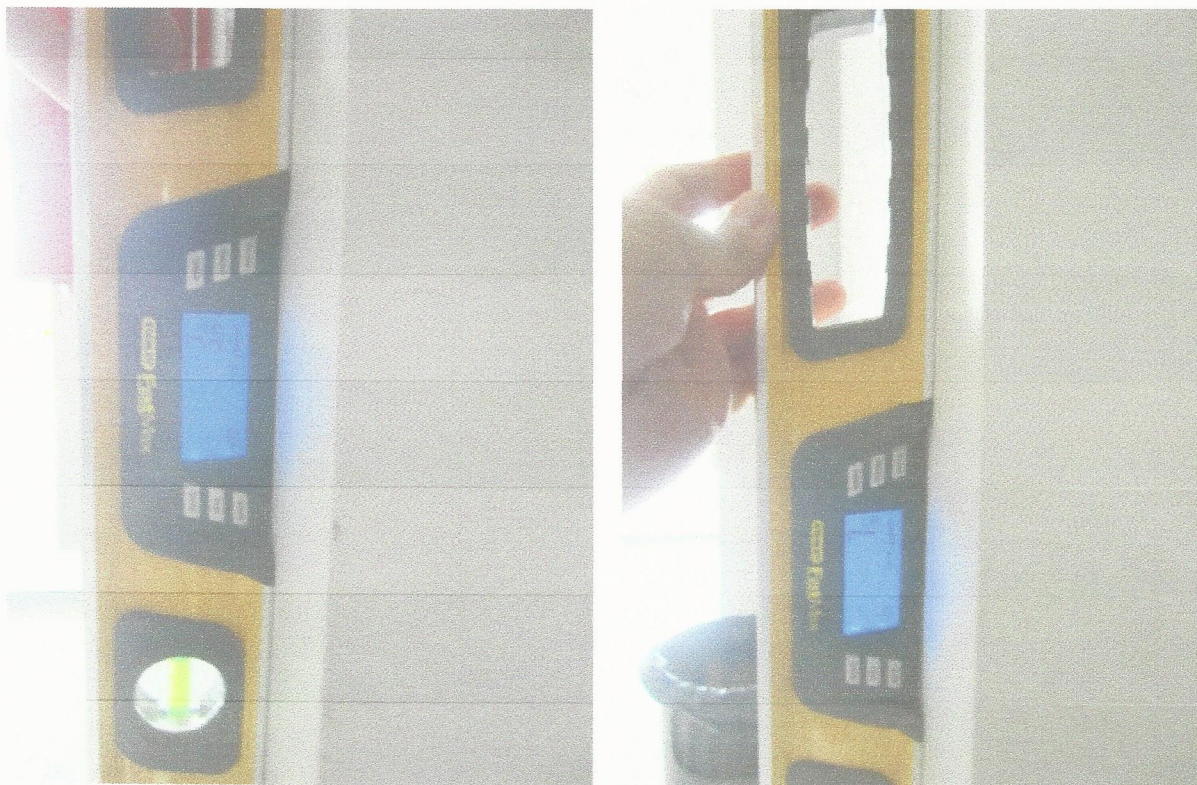
Przeprowadzono również pomiary wypoziomowania stropów i pionowości ścian przy pomocy automatycznej poziomicy. Badania takie są zgrubne (obejmują jedynie lokalny pomiar) i należy pamiętać, że mogą być obarczone błędem wynikającym z niedokładności wykonania ścian i wypraw oraz ugięć stropów. W badaniach stropów uzyskano nachylenia rzędu 5-7 mm/m (rys. 29), natomiast w badaniach ścian 3-7 mm/m (rys. 30).

Rys. 30. Nachylenie badanych ścian Wydziału Prawa i Administracji UŚ
