EKSPERTYZA BUDOWLANA

DOTYCZĄCA PRZEMIESZCZEŃ SEGMENTÓW BUDYNKU I DEFORMACJI OKIEN ORAZ ŻALUZJI OKIENNYCH WYDZIAŁU PRAWA I ADMINISTRACJI UNIWERSYTETU ŚLĄSKIEGO, ZLOKALIZOWANEGO W KATOWICACH PRZY UL. BANKOWEJ 11b

OBIEKT: WYDZIAŁ PRAWA I ADMINISTRACJI

Katowice, wrzesień 2014

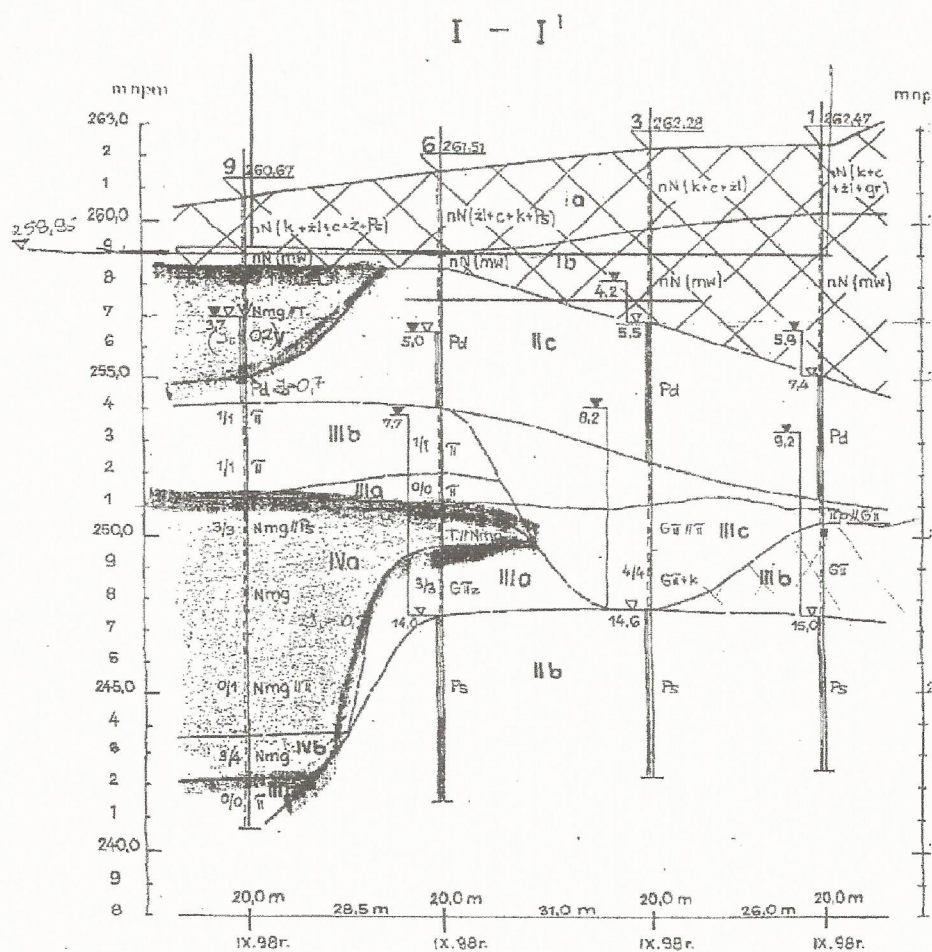
Rys. 8. Przekrój geotechniczny I-I [1.3]

słabego podłoża [1.4]. W pracy tej wykluczono możliwość posadowienia bezpośredniego, gdyż przy takim posadowieniu mogłoby dojść do nierównomiernych osiadań i obrotów poszczególnych segmentów. Sprzyja temu zmienna grubość nasypu z mułu węglowego (przekrój I-I - rys. 8) - różnica osiadań może tu wynosić nawet 20 cm. W związku z tym w pracy zalecono [1.4] zalecono wzmocnienie podłoża gruntowego przez wykonanie kolumn kamiennych. Dokumentacja [1.4] zawiera również wstępny projekt kolumn kamiennych. Przyjęto w nim, że przed przystąpieniem do wibrowymiany wykona się wykop o głębokości 1,0-3,0 m. Projektowane długości kolumn kamiennych uwzględniają ich zagłębienie w warstwach nośnych na 30 cm. W okolicy otworów nr 9 i 10 dopuszczono możliwość zakończenia kolumn w warstwie namułu gliniastego, gdy jego wytrzymałość natychmiastowa przekracza 100 kPa. Przyjęto, że maksymalne obciążenie głowicy kolumny ma wynosić 514 kPa, z czego znaczna część zostanie przekazana na otoczenie przez pobocznice. Łączna długość wszystkich kolumn powinna wynosić 9080 m, a średnia długość kolumny 7,6 m. W pracy zalecono, aby formowanie kolumn kamiennych zlecić Katowickiemu Przedsiębiorstwu Budownictwa Przemysłowego "Budus" S.A. Zalecono ponadto, aby po wykonaniu kolumn kamiennych przeprowadzić badania kontrolne obejmujące próbne obciążenia trzech wytypowanych kolumn i jedno obciążenie układu 3 kolumn. Zalecono również monitoring osiadań w trakcie wznoszenia obiektu i w pierwszym okresie jego eksploatacji.

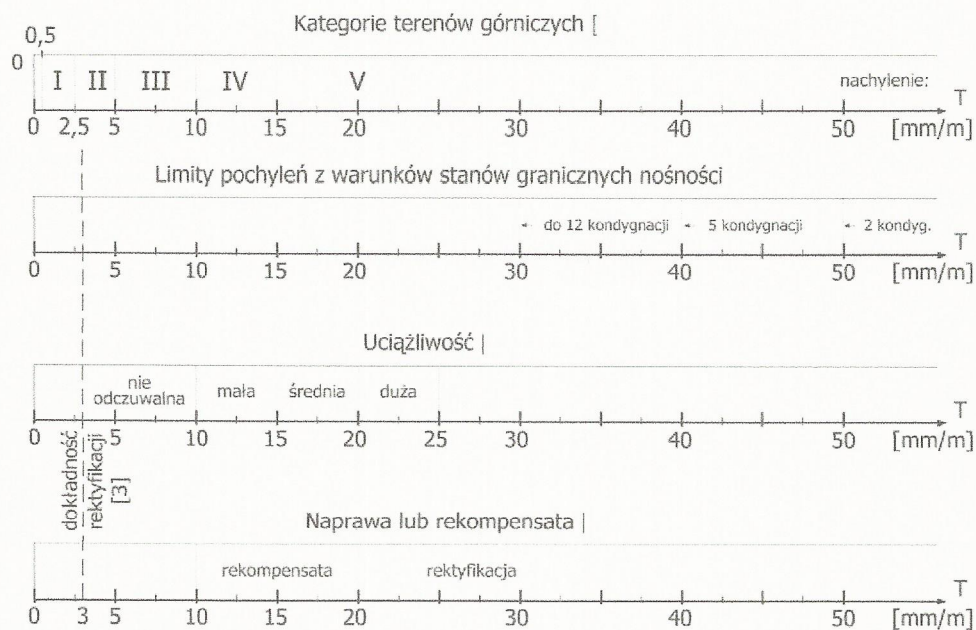
Rys. 34. Uciążliwości wywołane wychyleniem

Pochylenie przedmiotowego budynku wynosi około 5÷6mm/m. Zgodnie z rys. 34 nie zagraża mu niespełnienie stanów granicznych nośności. W budynku nie stwierdzono występowania żadnych zarysowań ścian i stropów. Zgodnie z rys. 34 uciążliwość wychylenia budynku jest nieodczuwalna. Budynek nie kwalifikuje się jeszcze do prostowania. W wypadku pogłębienia wychyleń prostowanie powinno być poprzedzone wzmocnieniem podłoża gruntowego (iniekcje lub dodatkowe palowanie). Należy tu nadmienić, że oba procesy są niezwykle kosztowne. Ze względu na brak miejsca (małą wysokość kondygnacji garażu) mogą być niezwykle trudne do wykonania.
